یادمان زلزله ۳۱ خرداد ماه ۱۳۶۹ منبجیل

گردآوری، ترجمه و تدوین

جواد فرید

مهندس راه و ساختمان

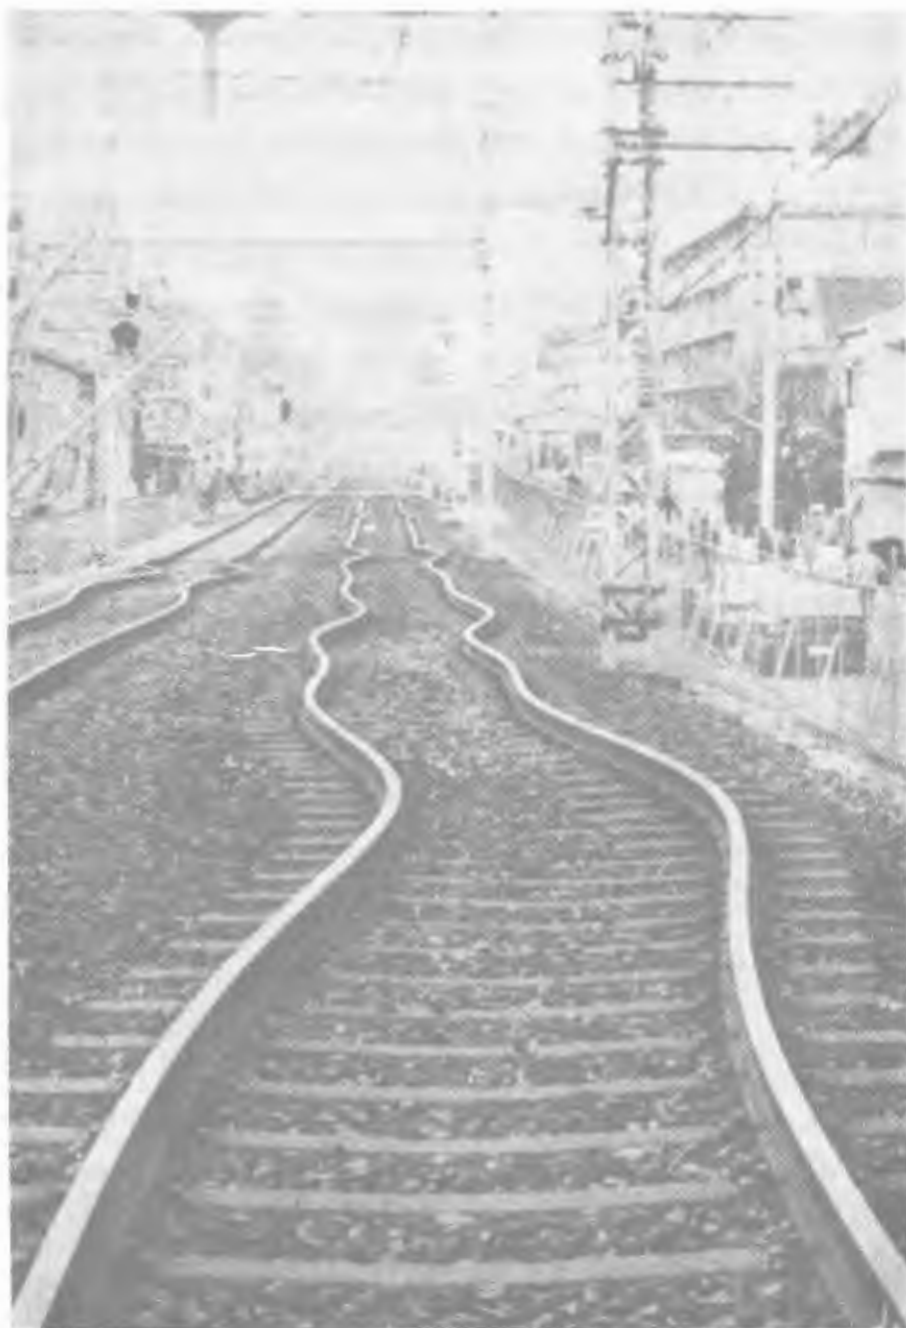
شکل ۲ - مسیرهای انحرافی یافته راه آهن هانکیو در کوبه
