شرح احوال حضرت عبدالعظیم (ع)

حضرت امامزاده حمزه (ع)

خدمات انجام شده در آستانه مبارکه

نشریه آستانه مبارکه حضرت عبدالعظیم

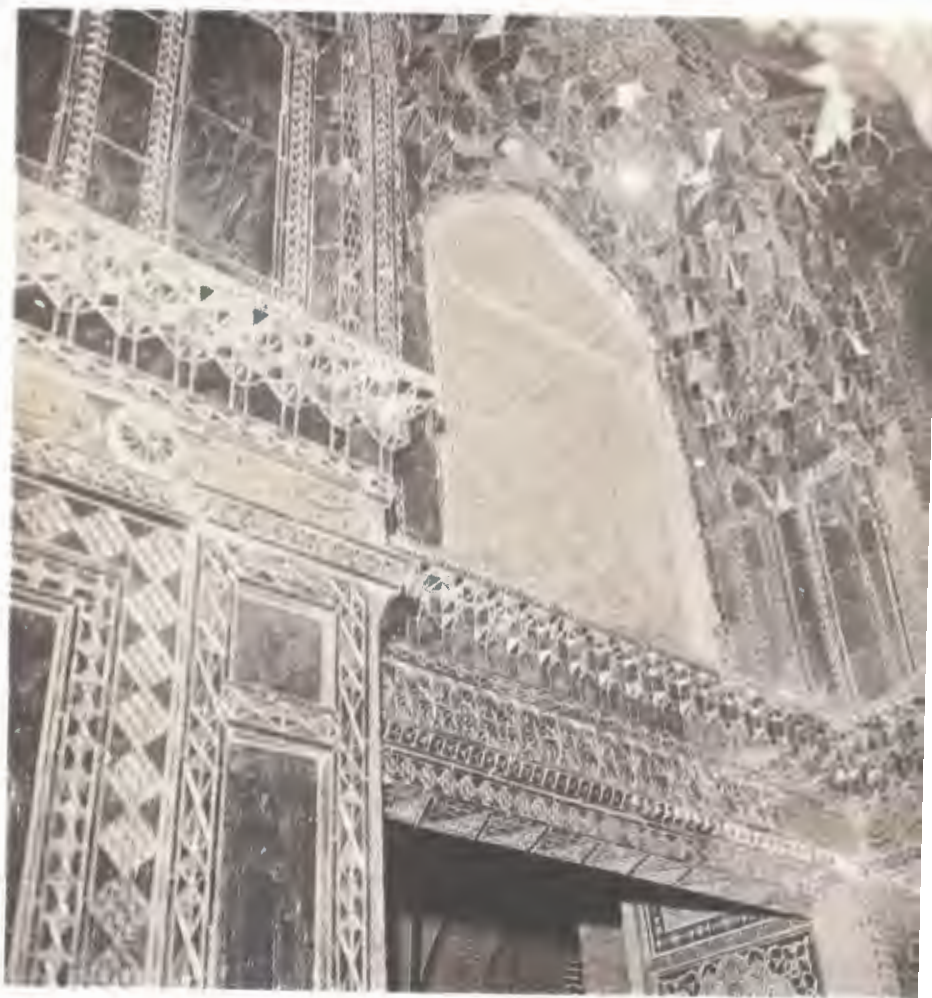
پنجره های کمنه در چهار طرف حرم مطهر امامزاده حمزه (ع) که بطور کلی مرمت شده است

**ج - تعمیر و تکمیل درهای چوبی باستانی :** چهار پنجره که در چهار گوشه قسمت بالای حرم امامزاده حمزه قرار داشت و از آثار عتیق و نفیس باستانی هستند و بر اثر مرور زمان به پوسیدگی و انهدام گرائیده بود بوسیله هنرمندان متخصص مرمت و اصلاح گردیده است همین قسم در حدفاصل بین حرم مطهر امامزاده حمزه (ع) و مقبره ناصری که از نظر قدمت تاریخی مربوط بدوران سلطنت شاهرخ (۸۰۷ تا ۸۵۰ هجری می باشد) بوسیله استادان ماهر وزارت فرهنگ و هنر احیاء و اصلاح گردید و از نظر محافظت در قاب شیشه ای مخصوص قرار داده شده است . برای تعمیر ارسی و پنجره های مسجد جامع مشرف بصحن بزرگ و در آن قسمت که در داخل مدرسه برهانیه عتیق قرار دارد بوسیله استاد آزموده با بهترین طریق در دست تکمیل و تعمیر است بدیبه ای است احیای کامل داخل مسجد جامع که باعتقاد مهندسین باستانشناسی حاوی آثاری از دوران صفویه و قاجاریه است از اوائل سال ۴۹ آغاز خواهد شد .

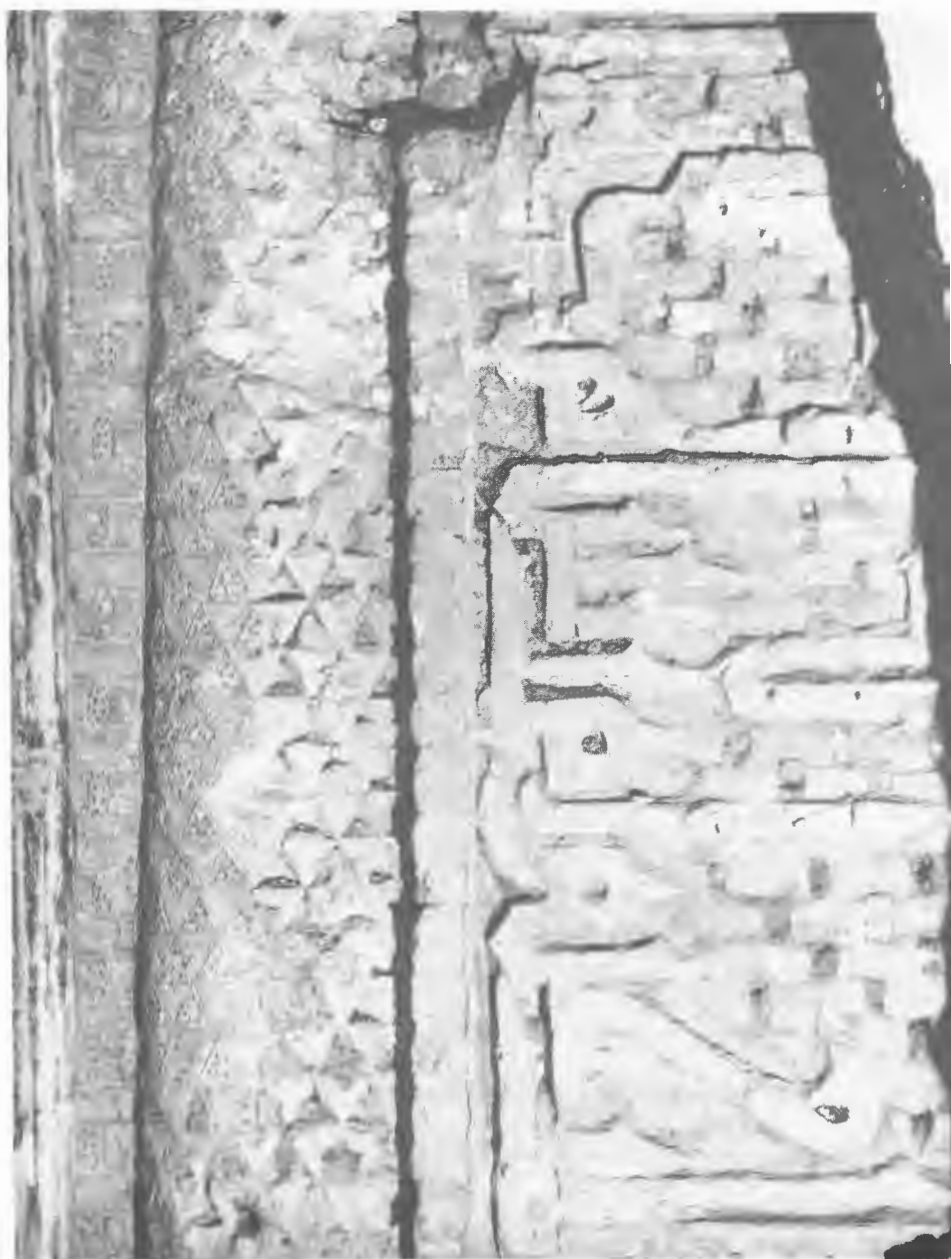
قسمت راست سر در و شروع کتیبه

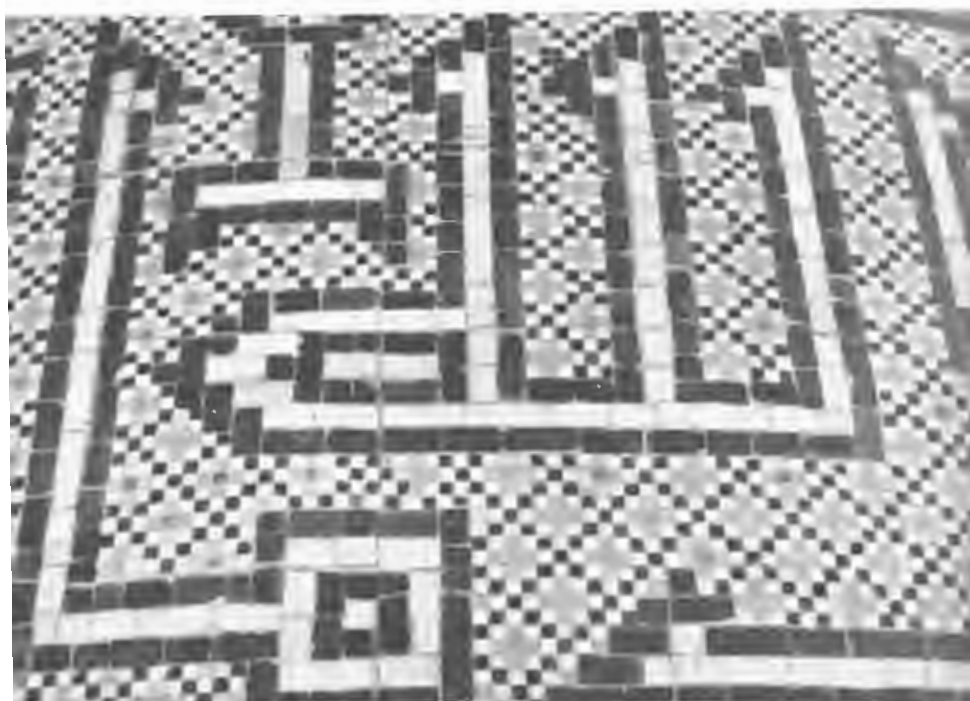
قسمتی از پایه گنبد مطهر حضرت عبدالعظیم (ع) قبل از تعمیر

در سالهای اخیر بر اثر بارندگی و عوامل جوی و همچنین فشار و تکان گنبد، گره‌سازی گریو (ساقه‌گردن گنبد) بقعه حضرت عبدالعظیم (ع) در حال ریزش و تباهی بود . تولیت آستانه از چند ماه قبل نسبت به تعمیر اساسی این قسمت و همچنین کتیمه و انچکان ورقه‌های مطالی گنبد و شالی مناره‌ها اقدام اساسی معمول داشت و کلیه قسمت‌های ریخته و تباد شده زیر نظر مهندسان باستان‌شناسی گره‌سازی با کاشی جسمی خراسان ( خشت کاشی از سنگ آسیا شده که بجای خاک رس ساخته شده ) با کمال امانت و حفظ اصالت بازپیرائی و مرمت شد و نگرانی در این قسمت مرتفع گردیده است .

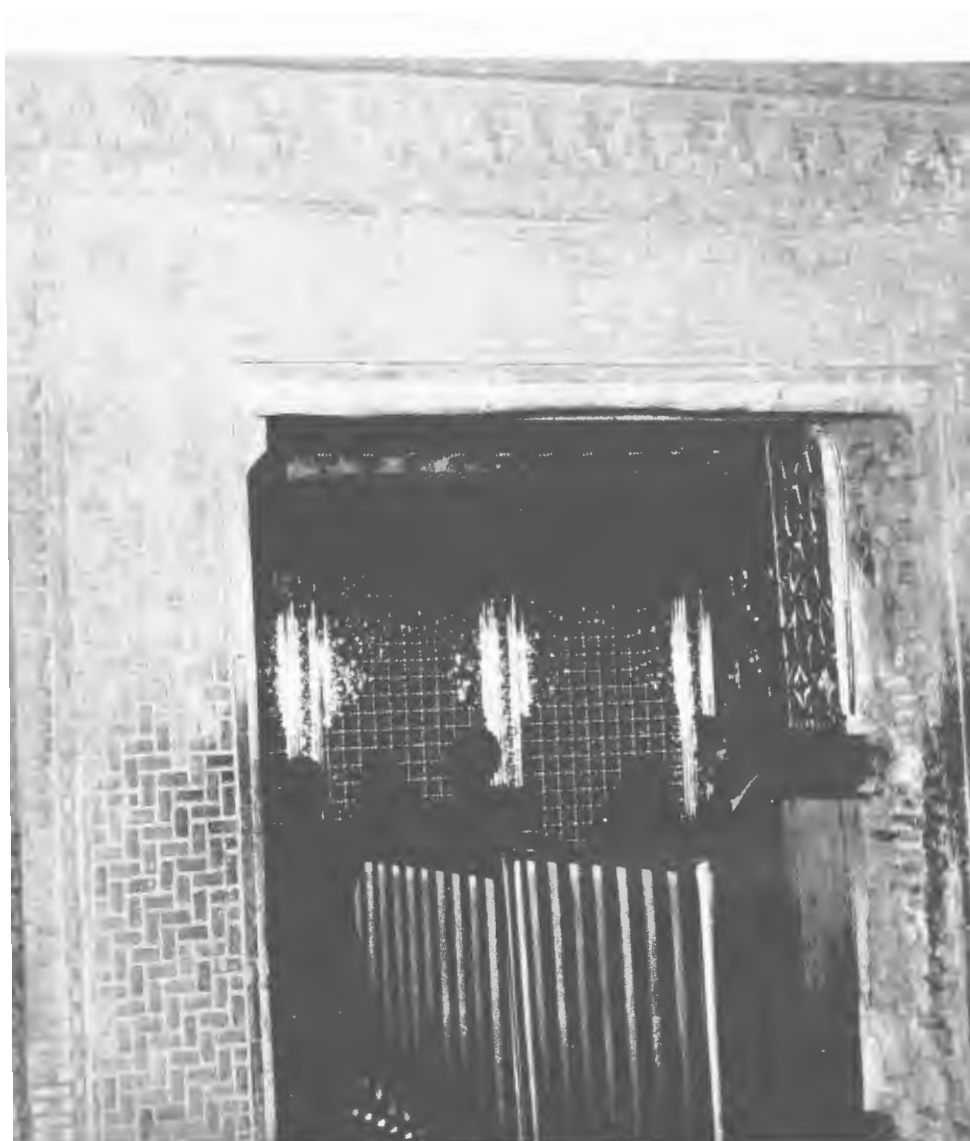
قسمتی از کتیبه مکشوفه در مدخل حرم مطهر حضرت عبدالعظیم (ع)  
و نرده‌های فلزی

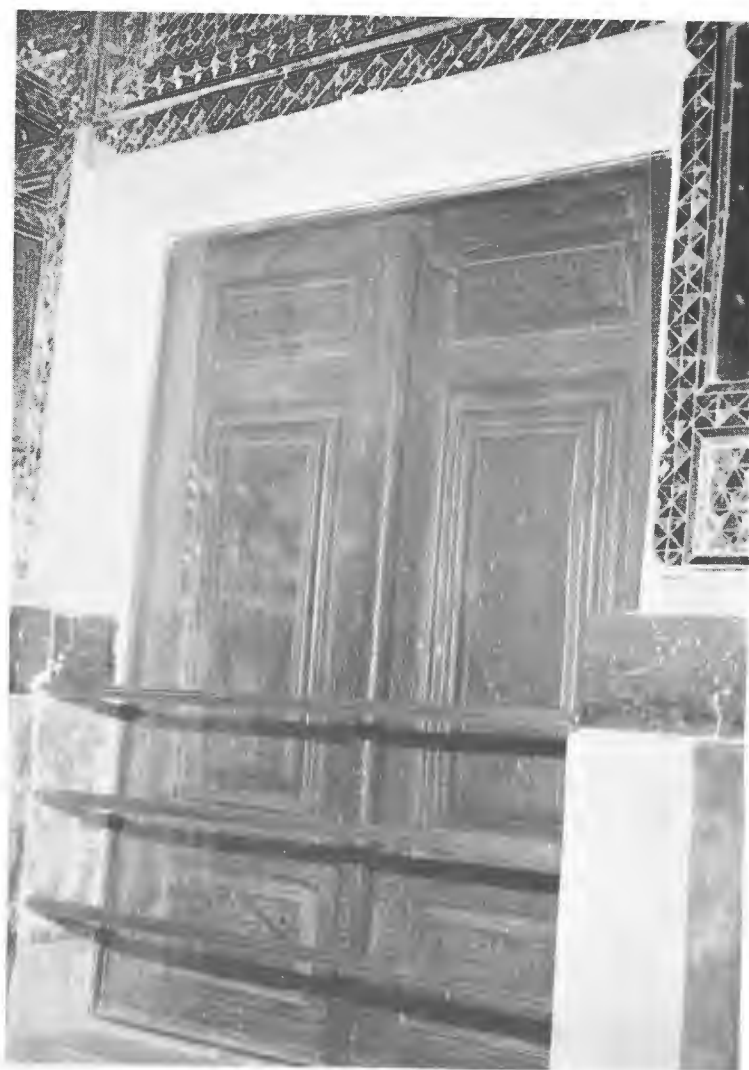
در امامزاده حمزه (ع) که بمقبره ناصری باز میشود و تعمیر اساسی  
شده است

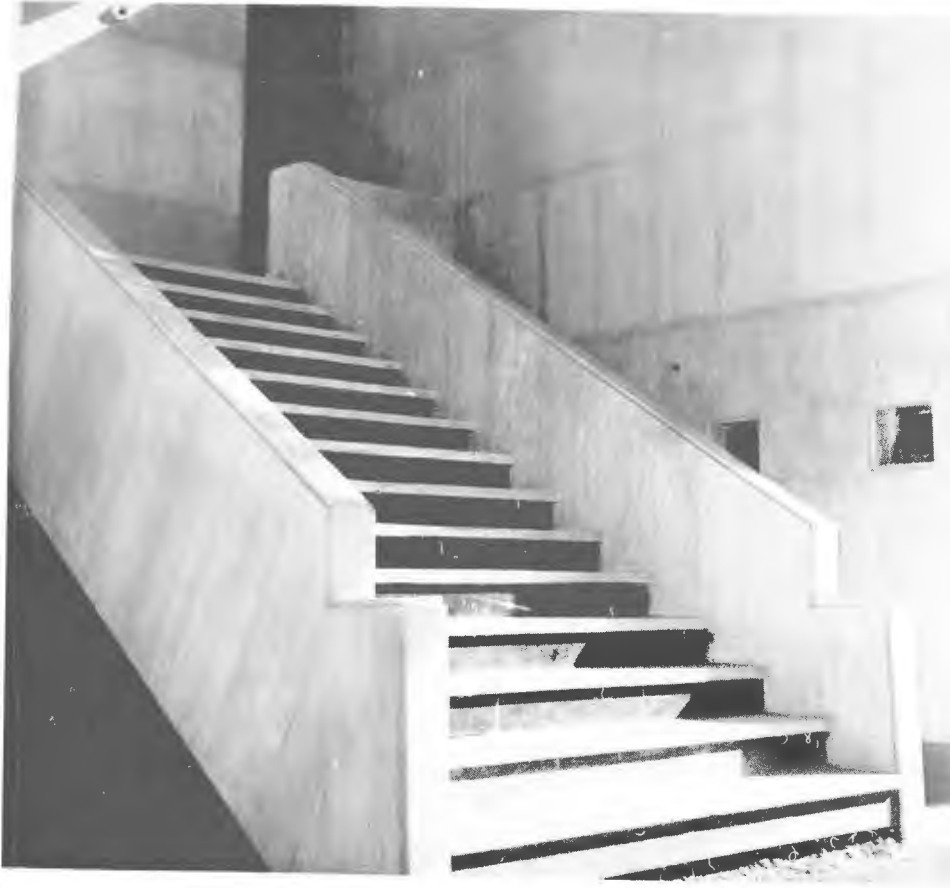
نمای بیرونی و پلکان آبریزگاه واقع در باغچه علیجان که اخیراً  
ساخته شده است

شرقی باغچه علیجان در گذشته آبریز مخروبه و متعفن وجود داشت که بهیچوجه با اصول بهداشت مطابقت نمی کرد علاوه بر آنکه با کسرت روزافزون جمعیت جوابگوی احتیاج اهالی و زائران را نمی نمود با شئون آستانه نیز منافات داشت لذا در سال ۴۶ محل مزبور تخریب گردید و با تأمین اعتباری از محل عوائد شهرداری نیمی از آبریزگاه بصورت یک طبقه بنا گذارده شد که بعلت کمبود اعتبار متوقف مانده بود تا در اوائل سال جاری که زائران شاهد فعالیتهای همه جانبه و اصلاح وضع آستانه بودند بهزینه و بهمت یک نفر از بازرگانان نیکوکار آبریزگاه با گنجایش و وسعت بیشتر و ۵۴ دهانه و پیش بینی های بهداشتی تکمیل گردیده که با اتصال انشعاب آب و برق، عنقریب مورد استفاده قرار خواهد گرفت و بدون شك رفع احتیاج

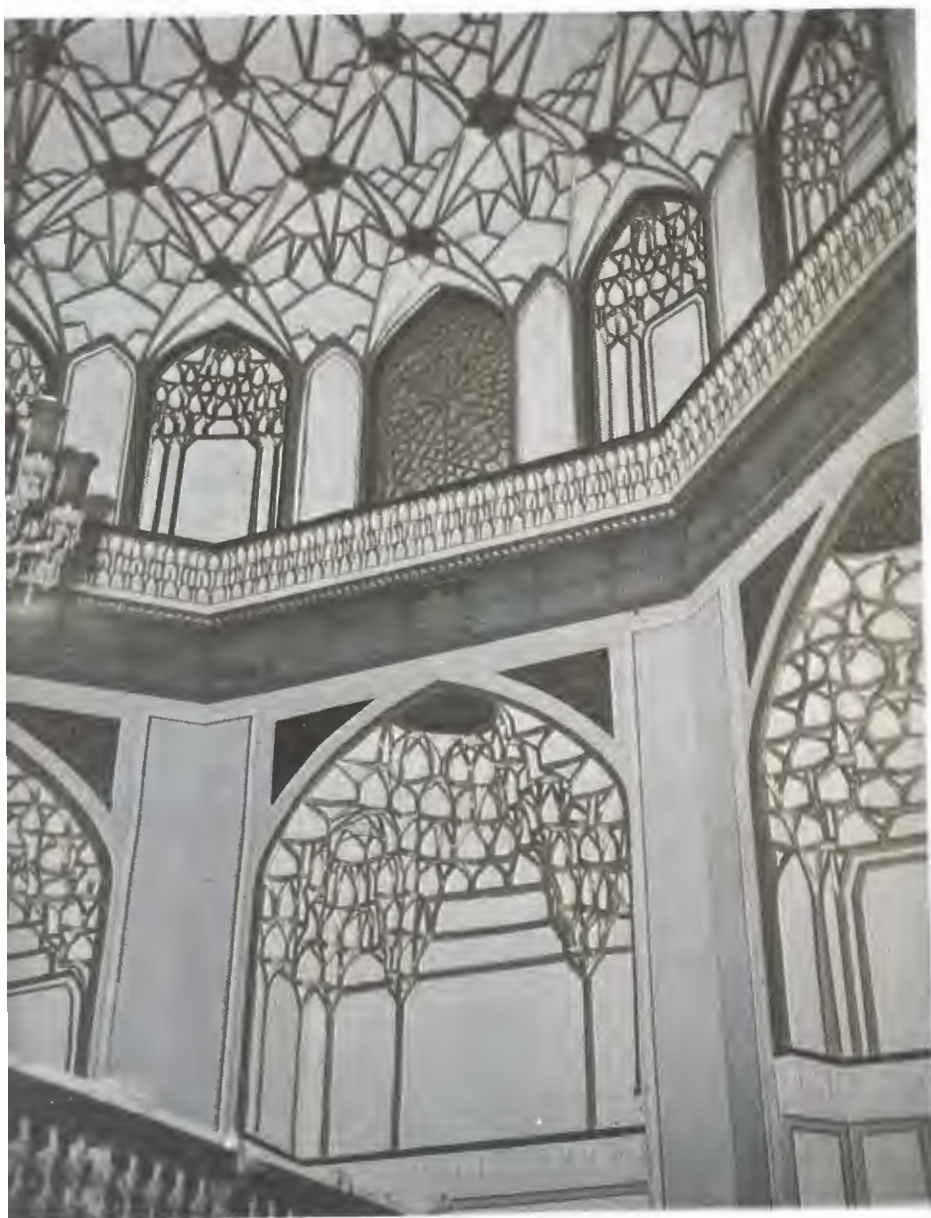
نمای دیوار و سقف مقرنس صومعه مطهر امامزاده حمزه پس از تعمیرات اخیر

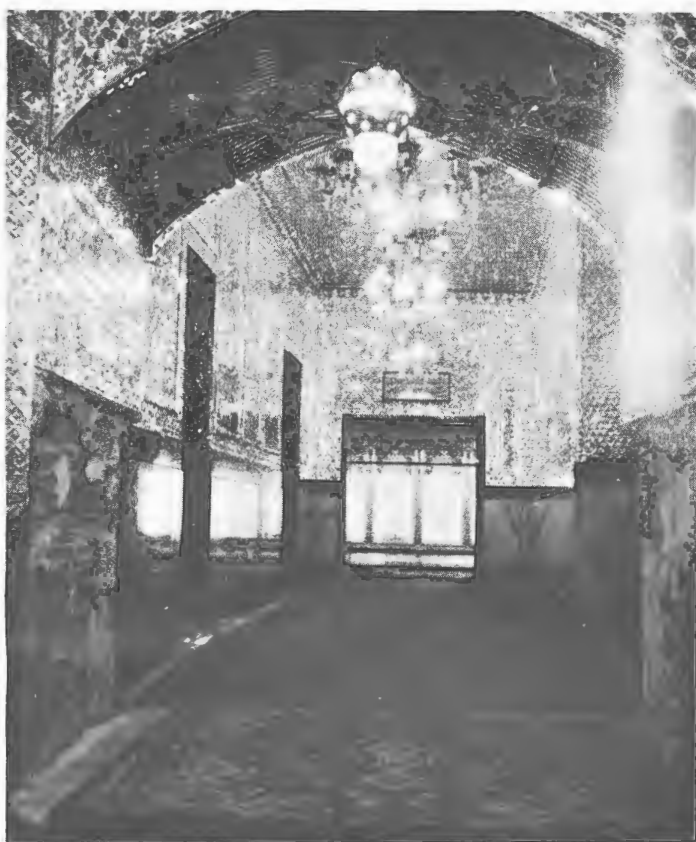
راهروی بین الحرمین که در عکس مقابل تعمیر و نرده گذاری شده  
است در این عکس قبل از تعمیر دیده میشود

**د -** در منتها الیه راهروی بین الحرمین سمت چپ در چوبی بزرگ و نازیبائی وجود داشت که بهیچوجه با سنگ مرمر کف و بدنه های راهرو مطابقت نمی نمود ناچار بابرداشتن آن ، دیوار مستحکمی بنا گردید و روی آن تاسقف آینه کاری بطرز خاصی در دست انجام است که آن نازیبائی را بکلی از میان بر میدارد .

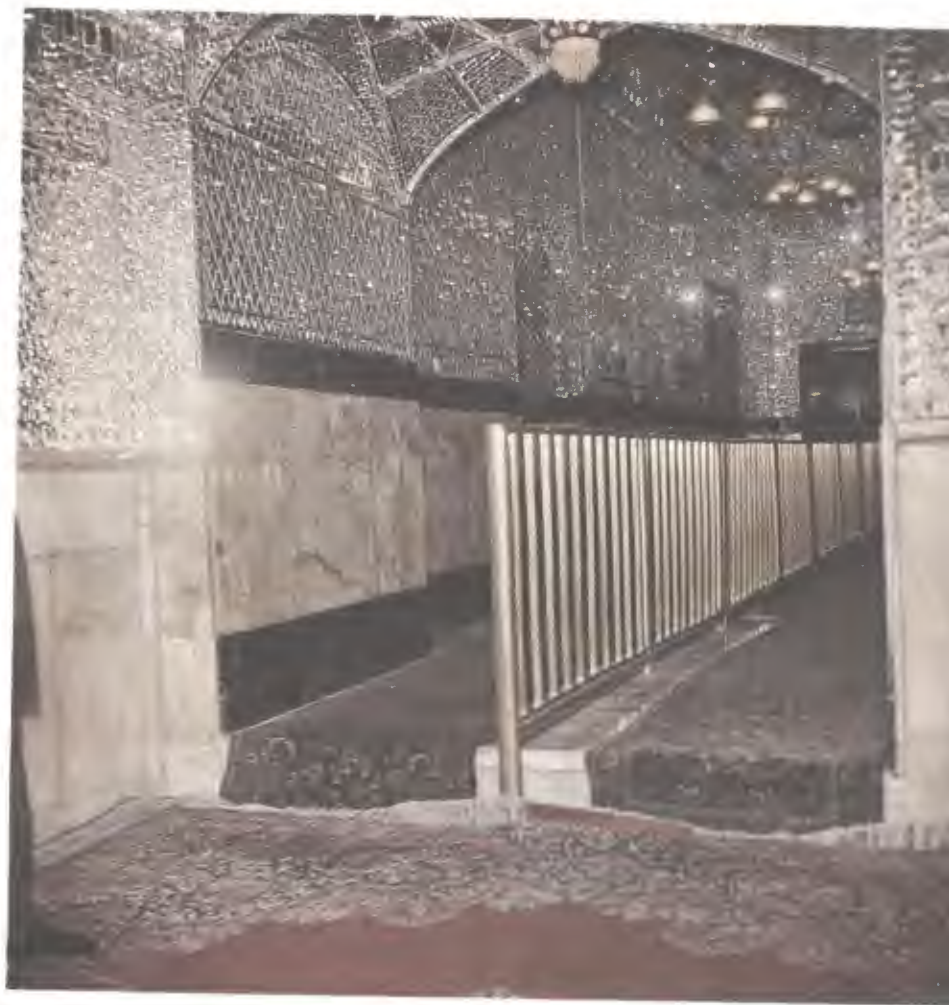
نرده های فلزی زیبا که بمنظور رفاه زائران در حرم مطهر  
حضرت عبدالعظیم (ع)، و مین الحرمین نصب گردیده است
